**Oggetto:** INTERVENTO URGENTE DI RICOSTRUZIONE DI PARTE DI UN MURO DI SOTTOSCARPA DI VIA DELLA PINETA - LOCALITA' MONTICELLO - RIPRISTINO DELLA VIABILITA' E REGIMAZIONE A MONTE DELLE ACQUE INSISTENTI SUL TRATTO, A SEGUITO DEI DANNI PROVOCATI DALLE AVVERSE CONDIZIONI ATMOSFERICHE DEL 23 E 24 NOVEMBRE 2019

## PROGETTO ESECUTIVO

RELAZIONE TECNICA ILLUSTRATIVA

**E.01**

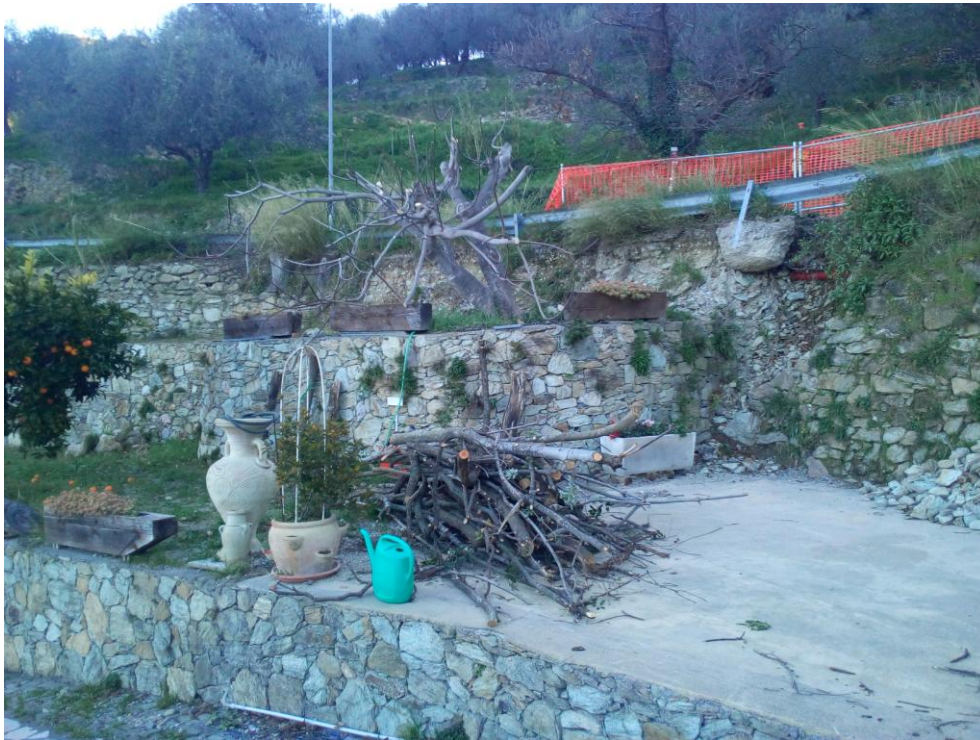
Fotografia n. 1 – Tratto di muro interessato dal dissesto

Il presente progetto esecutivo ha per oggetto l'intervento urgente di ricostruzione del muro di sottoscarpa e relativa regimazione delle acque superficiali della viabilità comunale di via della Pineta in località Monticello, in corrispondenza dei mappali 1623 e 519 del foglio 38, interessato dagli eventi meteorologici avversi dei giorni 23 e 24 novembre 2019, che ne hanno determinato il parziale crollo.

- **realizzazione di un sistema di presidio del fronte interessato dal dissesto**, per una lunghezza di circa 13 metri, mediante una paratia di micropali verticali ed inclinati a "cavalletto" con cordolo di ripartizione di testa e controparete in c.a. di sottomurazione avente esclusivo scopo di rivestimento; il ripristino delle condizioni di inserimento "paesistico-ambientale" verrà garantito dal rivestimento della superficie della parete in c.a. con pietra da taglio;
- **regimazione delle acque di ruscellamento lungo la strada comunale** attraverso la realizzazione di due caditoie in calcestruzzo prefabbricato collegate alla rete principale

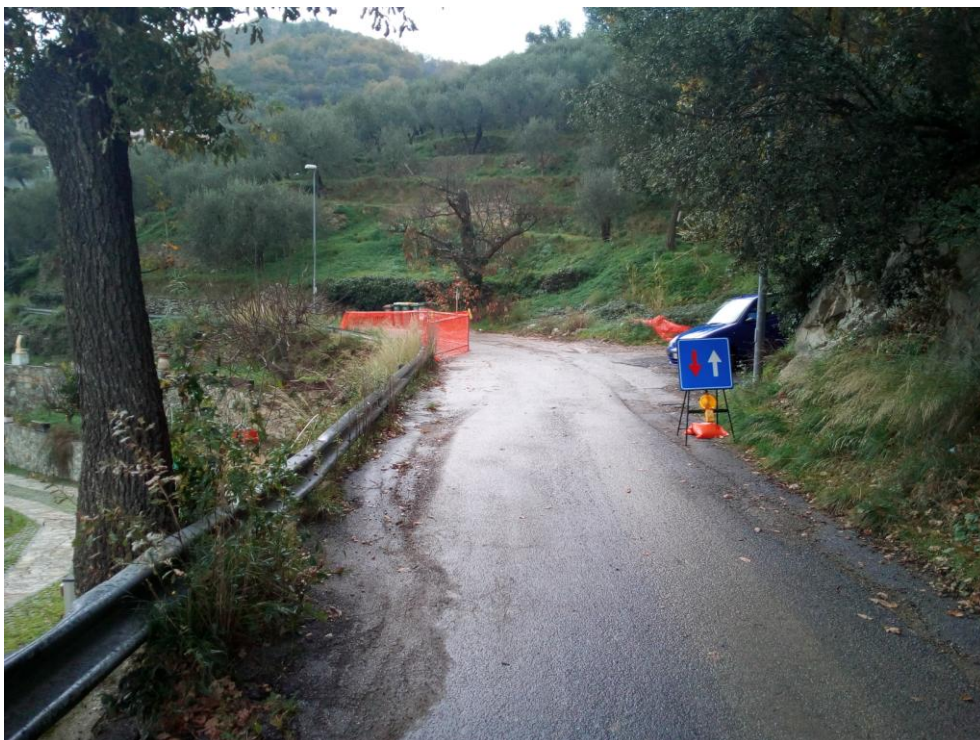
Fotografia n. 2 – Area di intervento – Vista da Sud

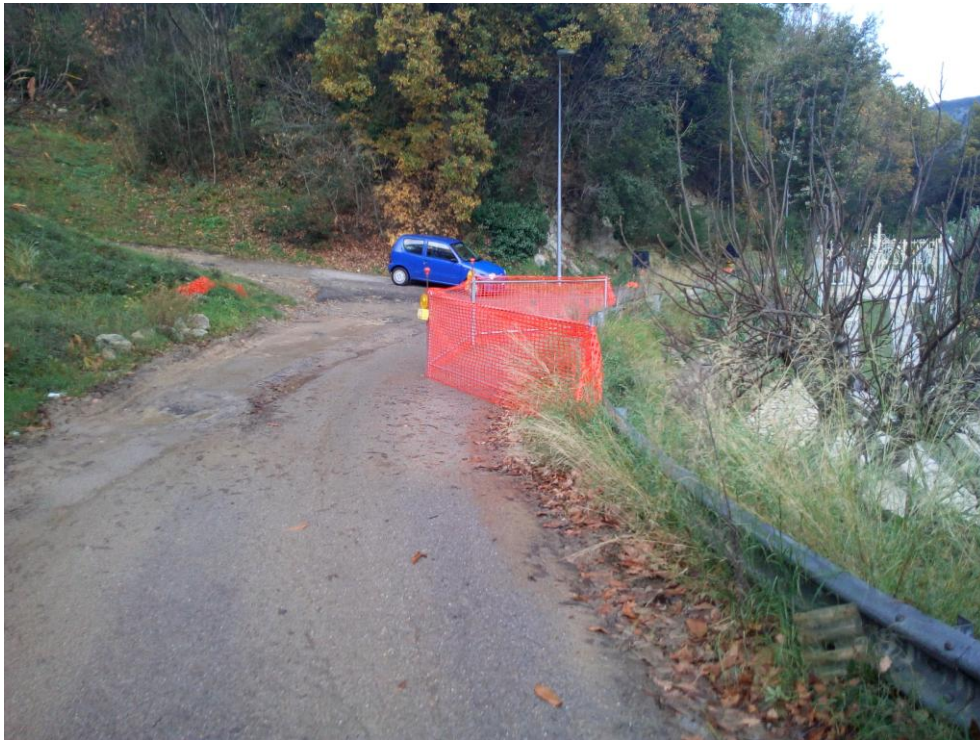
Fotografia n. 3 – Area di intervento – Vista da Nord

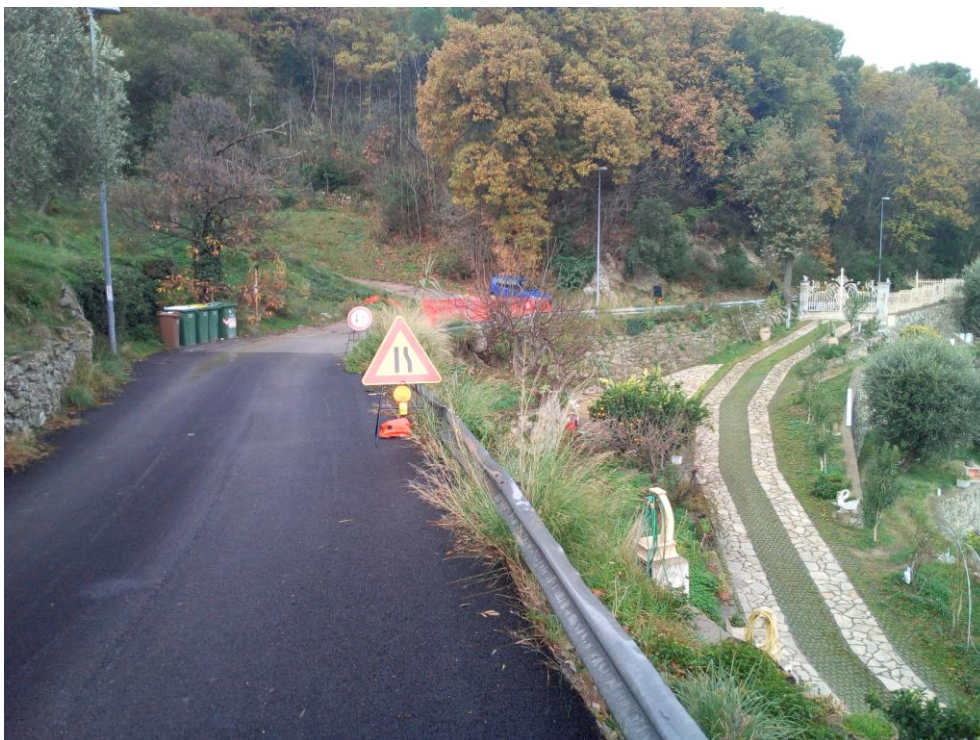
Fotografia n. 4 – Area di intervento – Vista generale da Nord

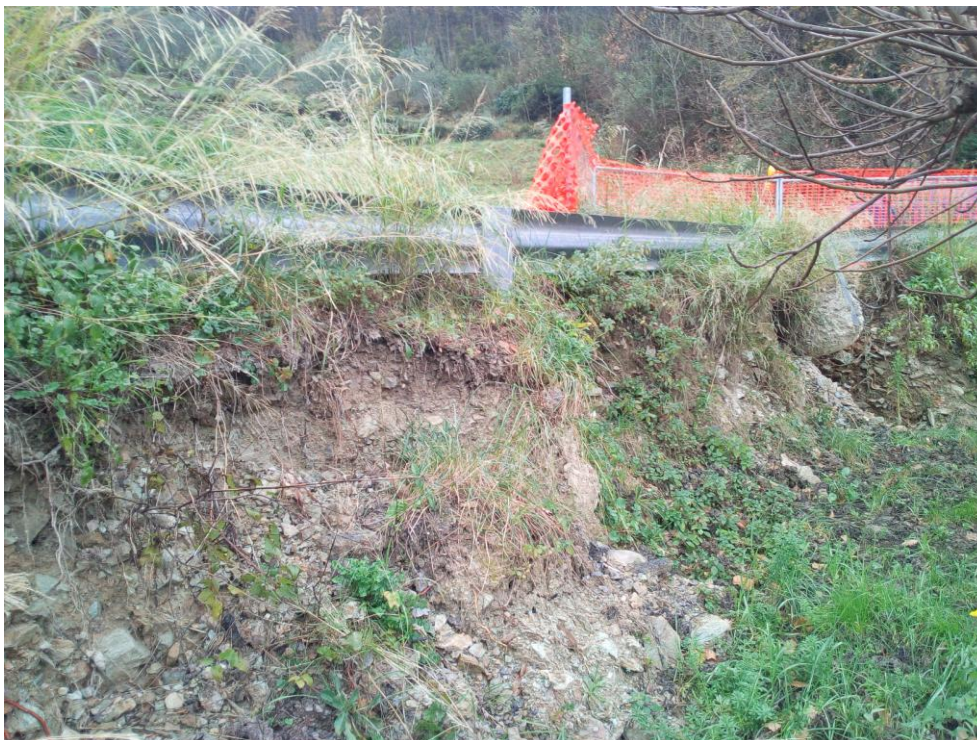
Fotografia n. 5 – Tratto interessato dalla ricostruzione del muro

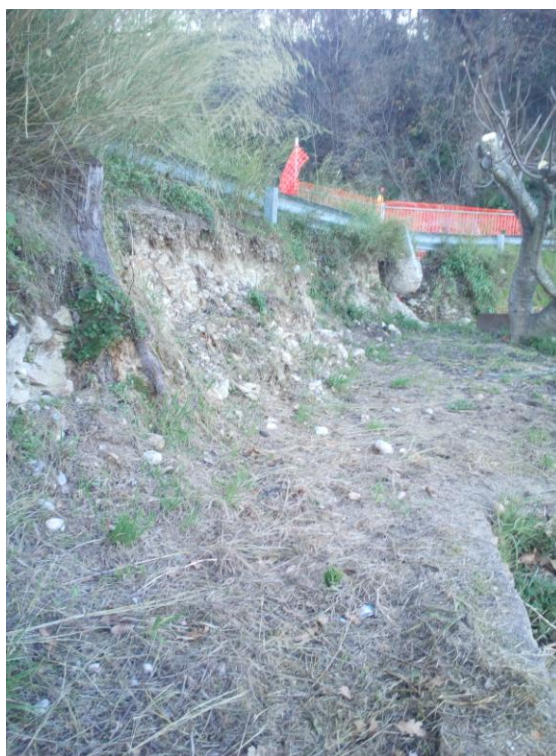
Fotografia n. 6 – Tratto interessato dalla ricostruzione del muro

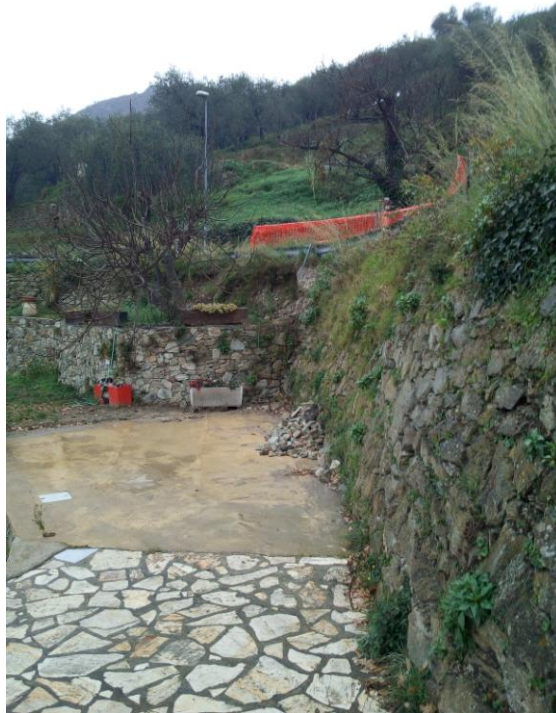
Fotografia n. 7 – Tratto del muro di sottoscarpa – Vista Sud-Nord

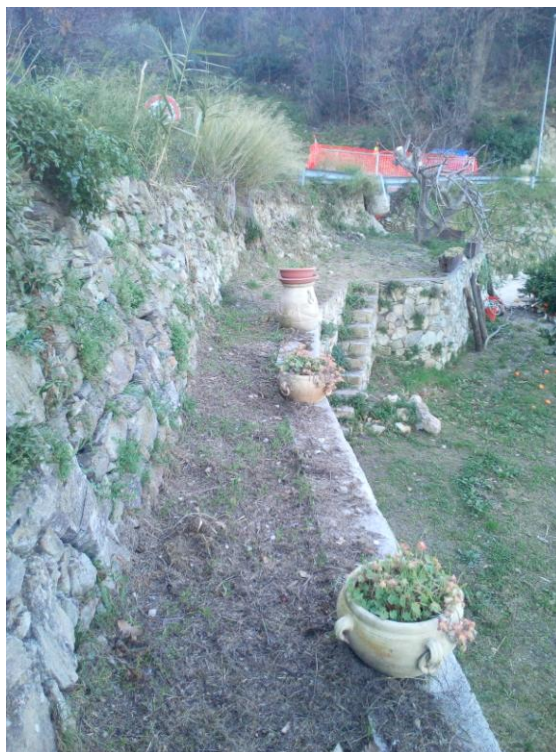
Fotografia n. 8 – Tratto del muro di sottoscarpa – Vista Nord-Sud

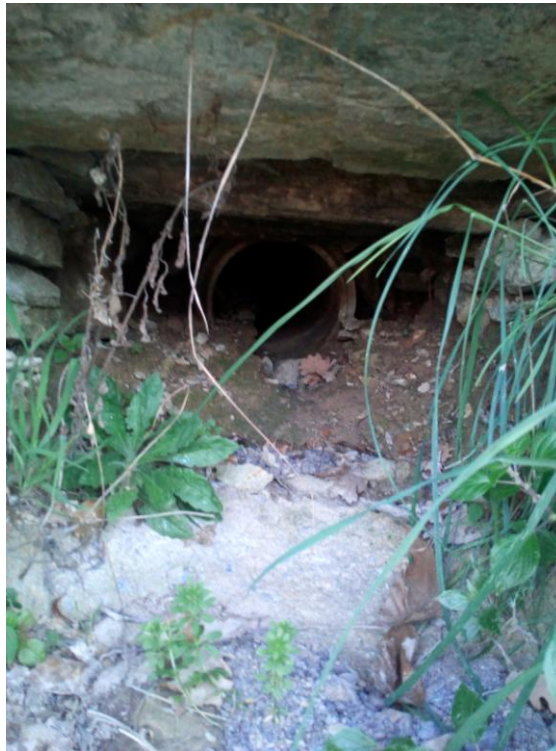
Fotografia n. 9 – Sbocco della canalizzazione esistente

Infine, la videoispezione effettuata in data 20/02/2020 ha confermato l'esistenza e la continuità della tubazione esistente in cemento, che non verrà dismessa, anche nel tratto compreso tra la caditoia più a Nord e lo sbocco della stessa nel rio a valle, che sarà comunque interessato dalla realizzazione della nuova canalizzazione.

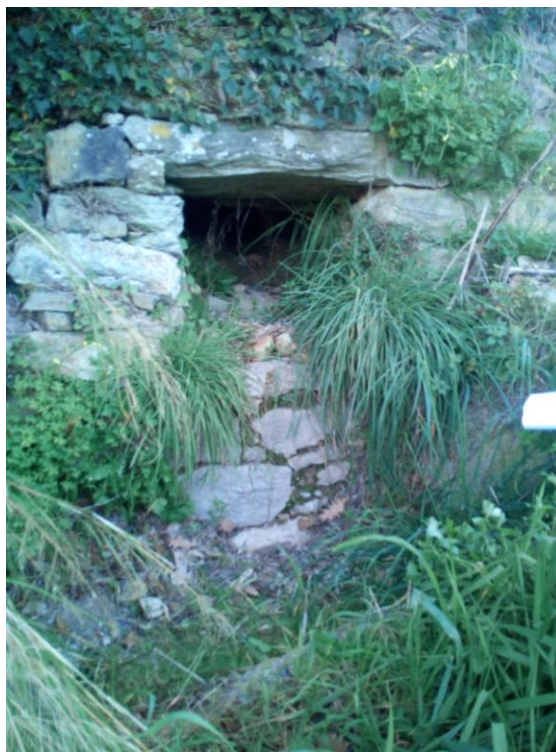
Fotografia n. 10 – Imbocco della canalizzazione nel rio a valle

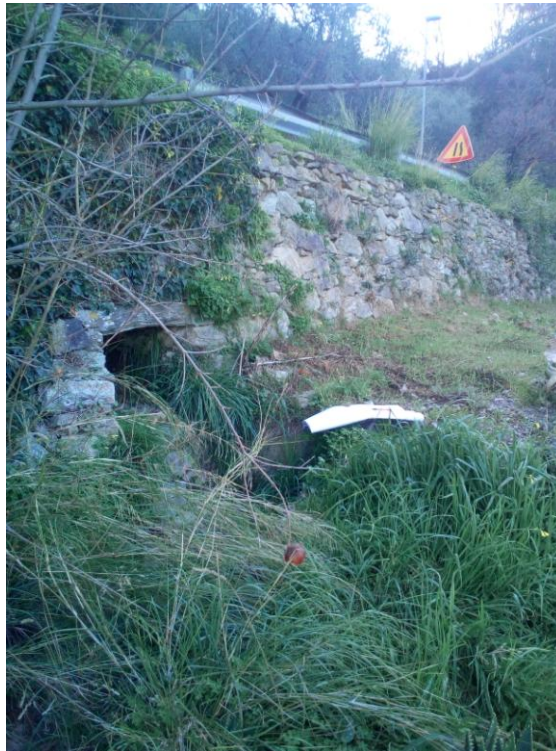
Fotografia n. 11 – Tratto iniziale del rio a valle

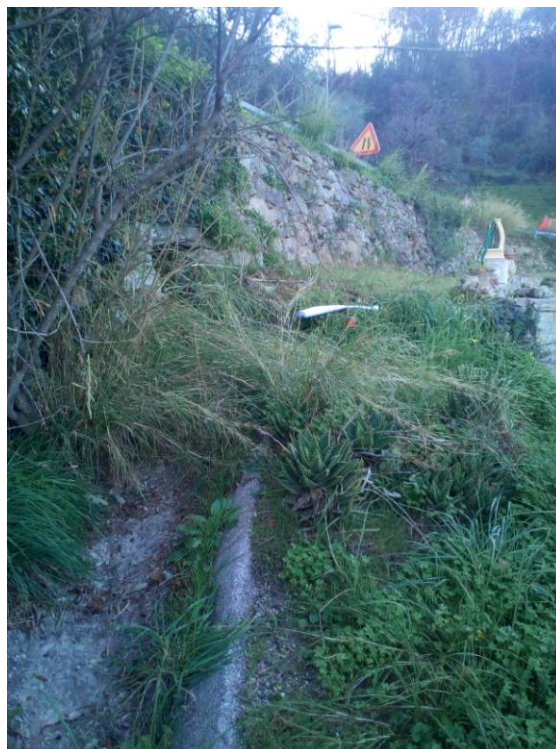
Fotografia n. 12 – Tratto iniziale del rio a valle immediatamente dopo lo sbocco della canalizzazione
